artenschutzrechtliche Vorprüfung zur geplanten
Baumaßnahme im Bereich des Amtes für Waldgenetik (AWG) in
Teisendorf

31.03.2023

Staatliches Bauamt Traunstein
Rosenheimer Str. 7
83278 Traunstein

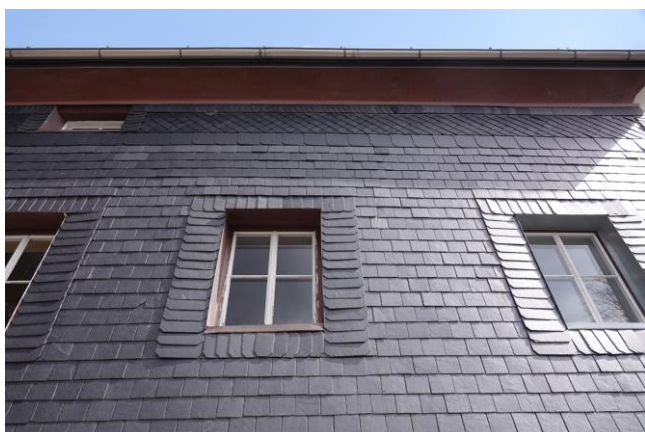
Schieferplatten verkleidet (Abb. 7 und 8). Einige der Platten weisen Spalten auf, die allerdings sehr schmal und wenig tief sind. Als Tagesquartier für Fledermausquartier sind diese Strukturen ungeeignet. Hinweise auf gebäudebrütende Vogelarten wurden nicht festgestellt.

Abbildung 7: Wandverkleidung mit Schieferplatten.

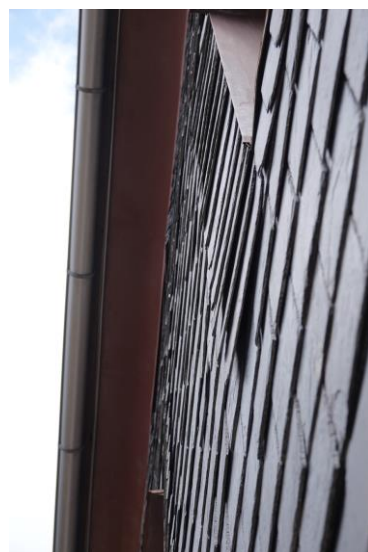
Abbildung 8: Einige der Schieferplatten weisen kleine wenig tiefe Spalten auf. Eine Nutzung durch Fledermäuse ist unwahrscheinlich.

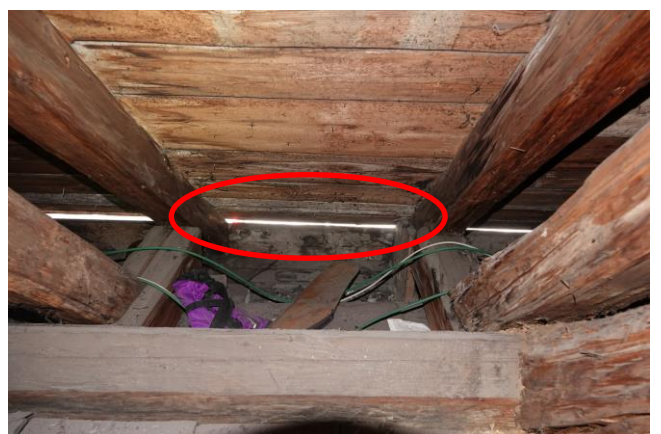
In den Abbildungen 9, 10 und 11 sind Ausschnitte des Dachbodens des Gebäudes A dargestellt. Zur Südseite ist zwischen Dach und Außenwand ein kleiner Spalt vorhanden (Abb. 12), über den Fledermäuse theoretisch ins Innere des Dachbodens gelangen könnten. Der Spalt ist allerdings sehr schmal und von außen nicht frei anzufliegen (unterhalb der Dachrinne), so dass eine Nutzung des Spalts als Einflugbereich unwahrscheinlich ist. Eine Einflugmöglichkeit besteht über die Dachfenster und Dachluken, wenn diese aus Lüftungszwecken im Sommer geöffnet werden. Dies ist wahrscheinlich auch der Grund dafür, dass an einem der Kamine Kotpellets von Fledermäusen gefunden wurden (Abb. 14). Anhand des Durchmessers der Kotpellets ($<2\text{mm}$) und der Haarstruktur (Abb. 15 und 16) dürfte es sich wahrscheinlich um eine Bartfledermaus handeln, die einen Hangplatz oberhalb des Kamins aufgesucht hat. Neben freien Hangplätzen an den quer verlaufenden Dachbrettern weisen die Kehlbalcken Rissen auf, die als Quartier für Fledermäuse ebenfalls geeignet sind (Abb. 13). Außer den wenigen Kotpellets an dem Kamin wurden im Dachboden keine weiteren Kotpellets, Totfunde oder Kothaufen nachgewiesen, die auf eine regelmäßige Nutzung auch als Wochenstube hinweisen. Der Dachboden ist windgeschützt und würde sich grundsätzlich als ganzjähriges Fledermausquartier eignen.

Abbildung 12: Schmalen Spalt zwischen Dachkonstruktion und Außenmauer.

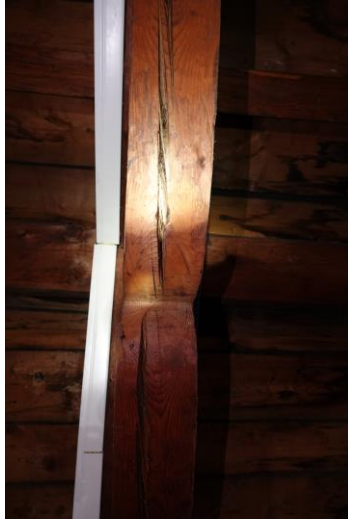
Abbildung 13: Risse in den Kehlbalken sind als Spaltenquartier für Fledermäuse geeignet.

Durch die Renovierungsarbeiten am Gebäude A könnten potenzielle Fledermausquartiere verloren gehen, deren Erhalt im Rahmen der Renovierung berücksichtigt werden muss. Als Erhaltungsmaßnahme sind im Rahmen der Dacherneuerung Fledermausquartiere in einem Zwischenboden einzurichten (Abb. 37 und 38). Die Erreichbarkeit erfolgt über Fledermausziegel. Alternativ dazu sind im Außenbereich 6 Sommerquartiere für Fledermäuse einzurichten. Es können Fassadensteine bzw. offen liegende Quartiere z.B. der Fa. Schwegler oder Hasselfeldt Naturschutz verwendet werden. Die Fassadensteine liegen "Unterputz", so dass nur eine schmale Ausflugsöffnung zu sehen ist. Die Quartiere sind selbstreinigend und müssen nicht gewartet werden (Abb. 39, 40). Die Quartiere sind in verschiedene Himmelsrichtungen anzubringen um bei unterschiedlichen Witterungsbedingungen einen Quartierwechsel zu ermöglichen.

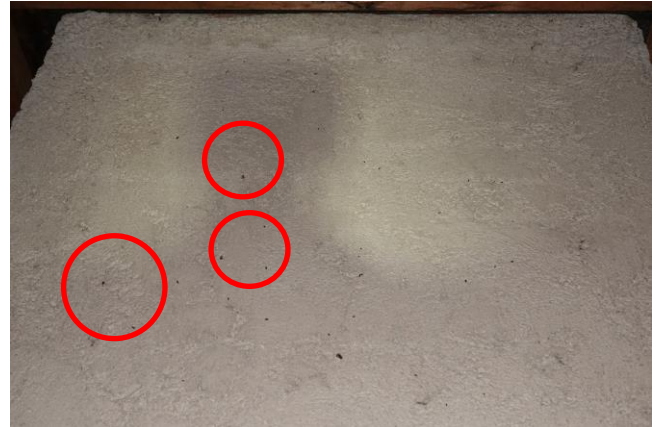
Abbildung 14: Kotpellets an der Kaminwand.

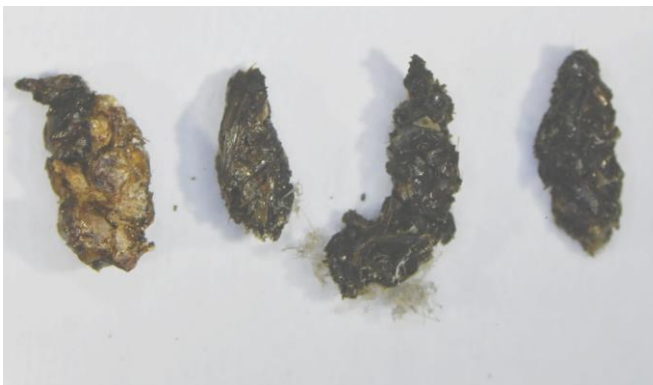
Abbildung 15: Kotpellets von Fledermäusen, Durchmesser < 2mm.

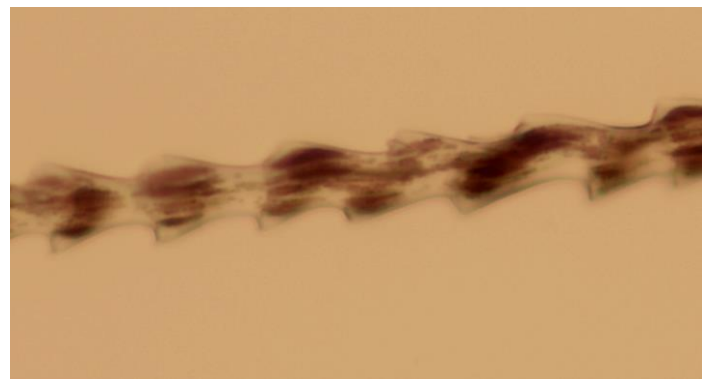
Abbildung 16: Haarstruktur der Bartfledermaus (400-fach).

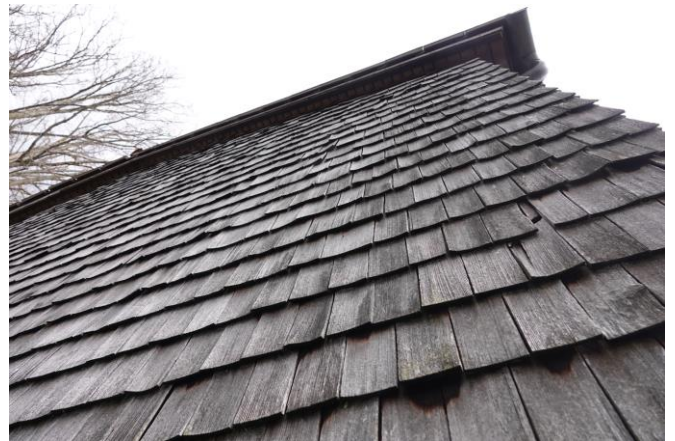
Abbildung 20: Die Holzschindeln liegen eng aneinander und bieten keine geeignete Quartiermöglichkeit für Fledermäuse.

Bei den **Gebäuden B und C** kann ein Abriss ganzjährig erfolgen. Im Außenbereich sind keine geeigneten Quartiere für Fledermäuse vorhanden. Es gibt keine Einflugmöglichkeiten ins Gebäudeinnere, so dass eine Tötung von Individuen, die sich in Innenräumen aufhalten und durch die Abbrucharbeiten geschädigt werden ausgeschlossen werden kann.

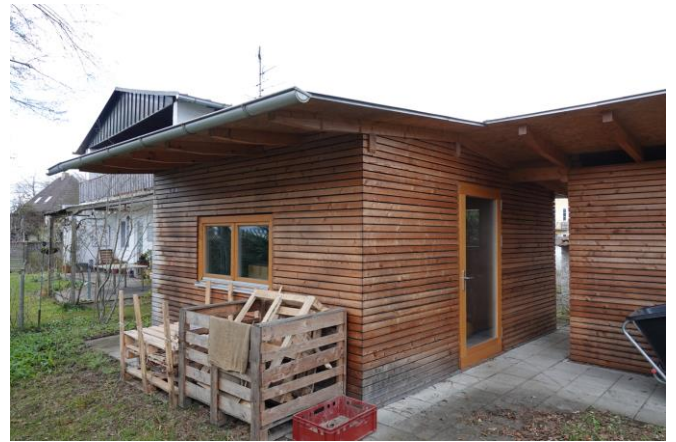
Abbildung 28: Potentielle Einflugmöglichkeit über offenes

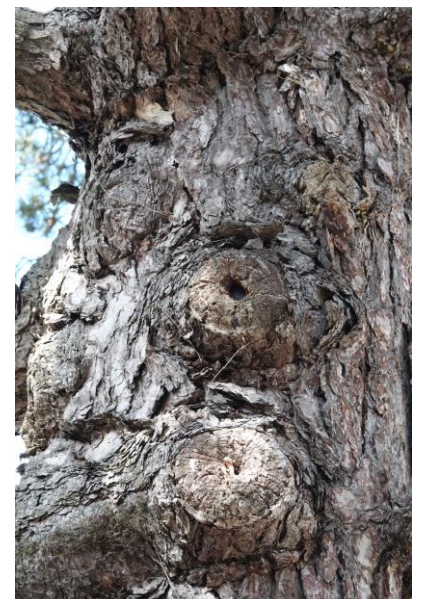
An den Gehölzen wurden keine potenziellen Quartierstrukturen wie beispielsweise Spechthöhlen, Spalten durch Astabbrüche oder Rindentaschen festgestellt, die von Fledermäusen bzw. halbhöhlen- oder höhlenbrütenden Vogelarten als Brutplatz genutzt werden könnten. Das Astloch an Baum Nr. 7 ist kein und wenig tief, eine Nutzung durch Fledermäuse ist ausgeschlossen.

Abbildung 36: Baum Nr. 7: Überwalmtes Astloch.
