artenschutzrechtliche Vorprüfung zur geplanten
Baumaßnahme im Bereich des Amtes für Waldgenetik (AWG) in
Teisendorf

31.03.2023

Staatliches Bauamt Traunstein
Rosenheimer Str. 7
83278 Traunstein

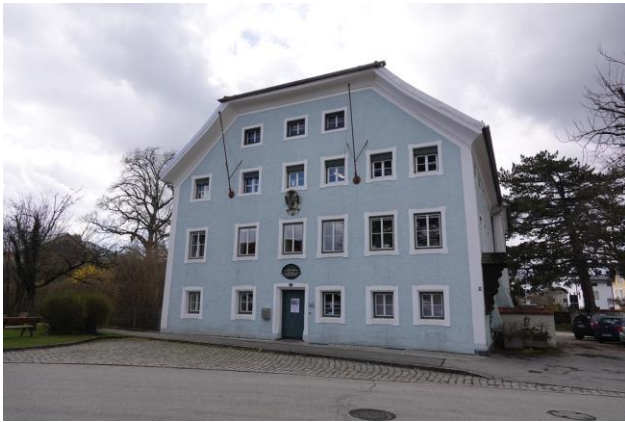
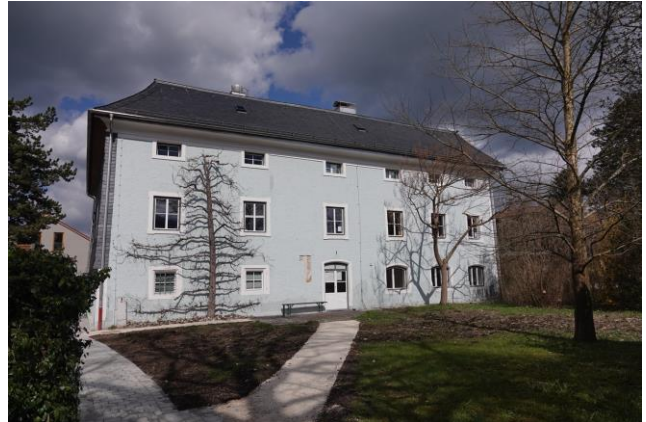
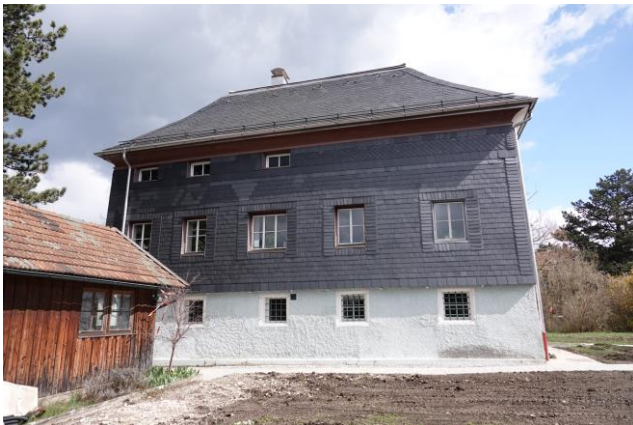
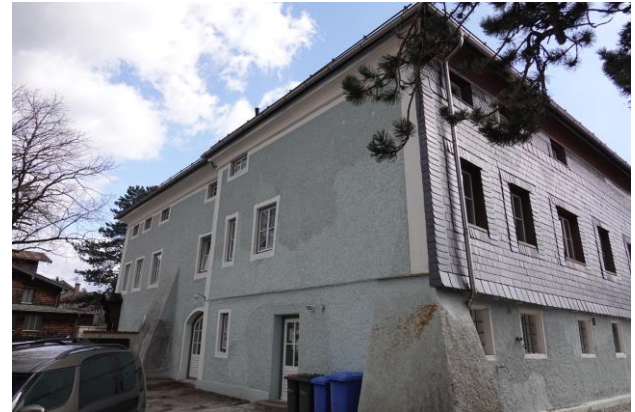
Abbildung 3: Ostansicht Gebäude A.

In den Abbildungen 3 bis 6 sind verschiedene Ansichten des Hauptgebäudes dargestellt. Im Außenbereich des Gebäudes weisen Konstruktionsteile wie beispielsweise Übergänge der Dachkonstruktion zu Außenmauern sowie fehlende Fensterläden keine Spalten oder Höhlungen auf, die von Fledermäusen als Quartier genutzt werden könnten. Der westlich orientierte Gebäudeteil ist mit

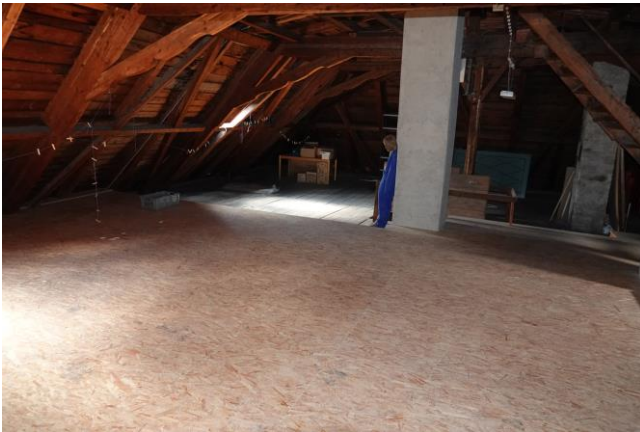
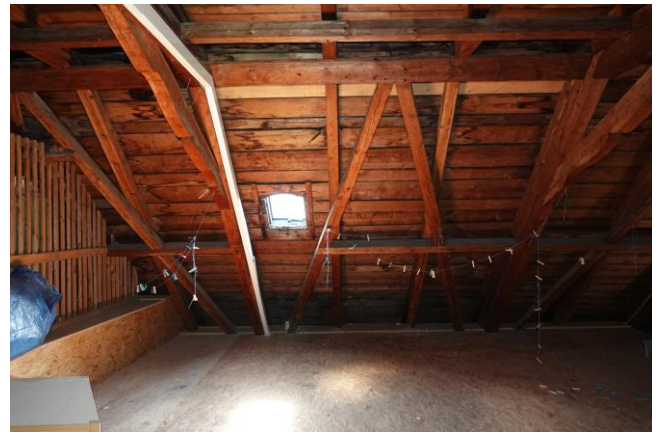
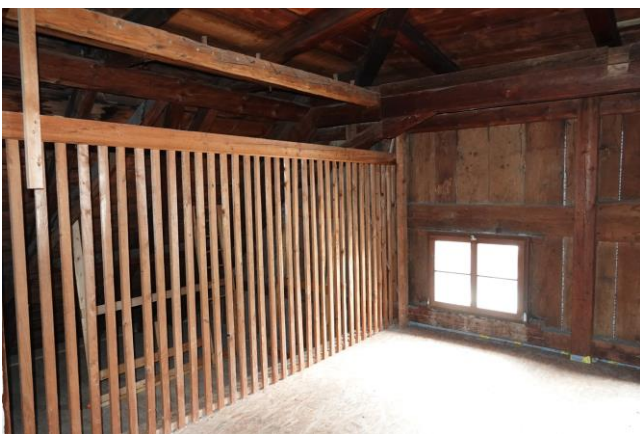
Abbildung 9: Übersicht des Dachbodens Gebäude A.

In den Abbildungen 9, 10 und 11 sind Ausschnitte des Dachbodens des Gebäudes A dargestellt. Zur Südseite ist zwischen Dach und Außenwand ein kleiner Spalt vorhanden (Abb. 12), über den Fledermäuse theoretisch ins Innere des Dachbodens gelangen könnten. Der Spalt ist allerdings sehr schmal und von außen nicht frei anzufliegen (unterhalb der Dachrinne), so dass eine Nutzung des Spalts als Einflugbereich unwahrscheinlich ist. Eine Einflugmöglichkeit besteht über die Dachfenster und Dachluken, wenn diese aus Lüftungszwecken im Sommer geöffnet werden. Dies ist wahrscheinlich auch der Grund dafür, dass an einem der Kamine Kotpellets von Fledermäusen gefunden wurden (Abb. 14). Anhand des Durchmessers der Kotpellets ($<2\text{mm}$) und der Haarstruktur (Abb. 15 und 16) dürfte es sich wahrscheinlich um eine Bartfledermaus handeln, die einen Hangplatz oberhalb des Kamins aufgesucht hat. Neben freien Hangplätzen an den quer verlaufenden Dachbrettern weisen die Kehlbalcken Rissen auf, die als Quartier für Fledermäuse ebenfalls geeignet sind (Abb. 13). Außer den wenigen Kotpellets an dem Kamin wurden im Dachboden keine weiteren Kotpellets, Totfunde oder Kothaufen nachgewiesen, die auf eine regelmäßige Nutzung auch als Wochenstube hinweisen. Der Dachboden ist windgeschützt und würde sich grundsätzlich als ganzjähriges Fledermausquartier eignen.

Mit der Renovierung des Gebäudes A ist die Eignung des Dachbodens als Fledermausquartier zu berücksichtigen und zu erhalten. Ein Verlust des Quartierpotenzials würde nach dem Bundesnaturschutzgesetz (BNatSchG) § 44 Abs. 1 Nr. 3, den Verbotstatbestand des Verlusts von Fortpflanzungs- und Ruhestätten auslösen.

Durch die Renovierungsarbeiten am Gebäude A könnten potenzielle Fledermausquartiere verloren gehen, deren Erhalt im Rahmen der Renovierung berücksichtigt werden muss. Als Erhaltungsmaßnahme sind im Rahmen der Dacherneuerung Fledermausquartiere in einem Zwischenboden einzurichten (Abb. 37 und 38). Die Erreichbarkeit erfolgt über Fledermausziegel. Alternativ dazu sind im Außenbereich 6 Sommerquartiere für Fledermäuse einzurichten. Es können Fassadensteine bzw. offen liegende Quartiere z.B. der Fa. Schwegler oder Hasselfeldt Naturschutz verwendet werden. Die Fassadensteine liegen "Unterputz", so dass nur eine schmale Ausflugsöffnung zu sehen ist. Die Quartiere sind selbstreinigend und müssen nicht gewartet werden (Abb. 39, 40). Die Quartiere sind in verschiedene Himmelsrichtungen anzubringen um bei unterschiedlichen Witterungsbedingungen einen Quartierwechsel zu ermöglichen.

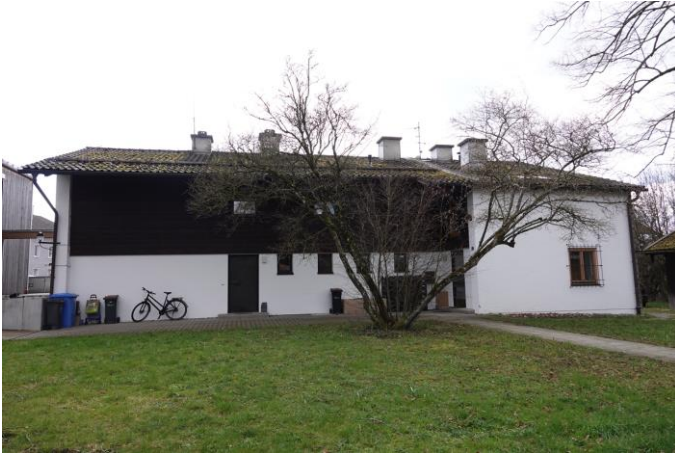
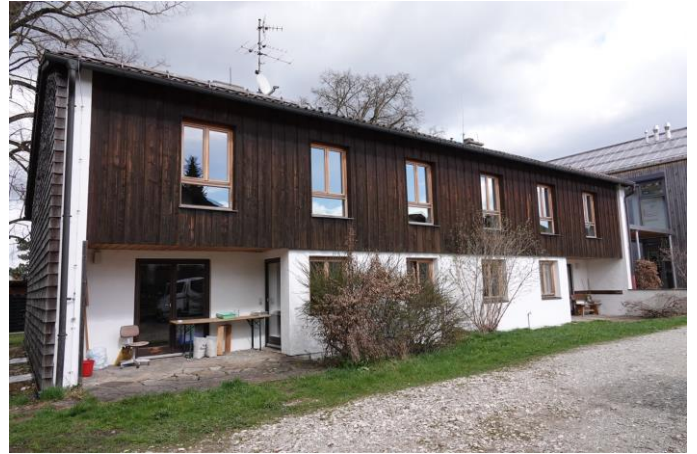
Abbildung 17: Ansicht des Gebäudes B aus nördlicher Richtung.

In den Abbildungen 17 und 18 sind Ansichten des Gebäudes B aus südlicher bzw. nördlicher Richtung dargestellt. Das Gebäude ist vollkommen geschlossen und weist keine Einflugmöglichkeiten ins Gebäudeinnere auf. Richtung Westen ist die Außenmauer mit Holzschindeln verkleidet. Die einzelnen Schindeln liegen eng aneinander und bieten auch in den Lücken teilweise gebogener Schindeln keine geeigneten Quartiermöglichkeiten (Abb. 19 und 20). Die Dachkonstruktion im Übergang zu den Außenwänden verfügt über keine Spalten oder Lücken, die von Fledermäusen als Quartier genutzt werden könnten (Abb. 21 und 22).

Bei den **Gebäuden B und C** kann ein Abriss ganzjährig erfolgen. Im Außenbereich sind keine geeigneten Quartiere für Fledermäuse vorhanden. Es gibt keine Einflugmöglichkeiten ins Gebäudeinnere, so dass eine Tötung von Individuen, die sich in Innenräumen aufhalten und durch die Abbrucharbeiten geschädigt werden ausgeschlossen werden kann.

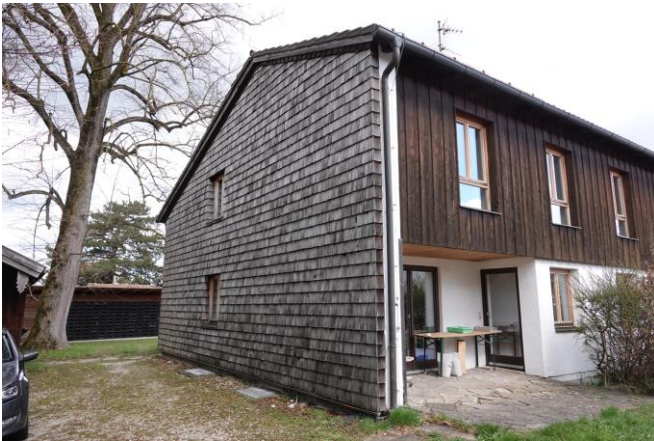
Abbildung 19: Holzvertäfelung der Außenmauer Richtung Westen.

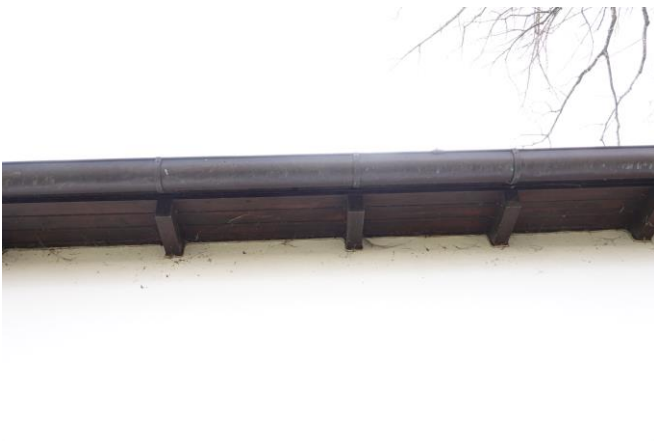
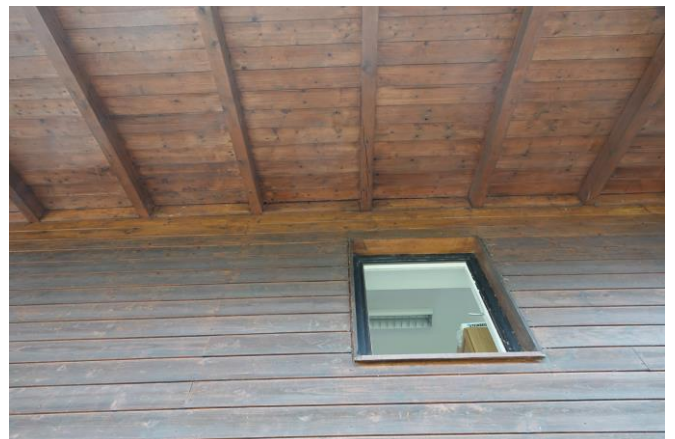
Abbildung 21: Übergang Dachkonstruktion Außenmauer.

Abbildung 22: Übergang Dachkonstruktion Außenwand.

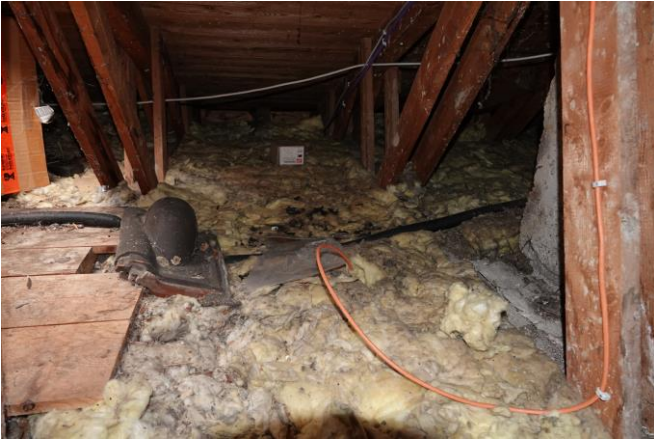
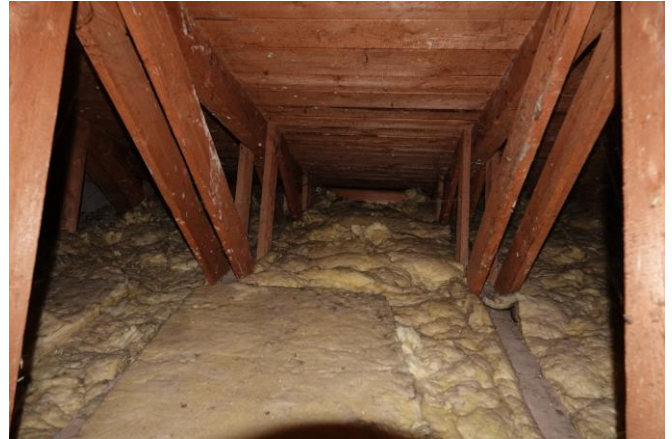
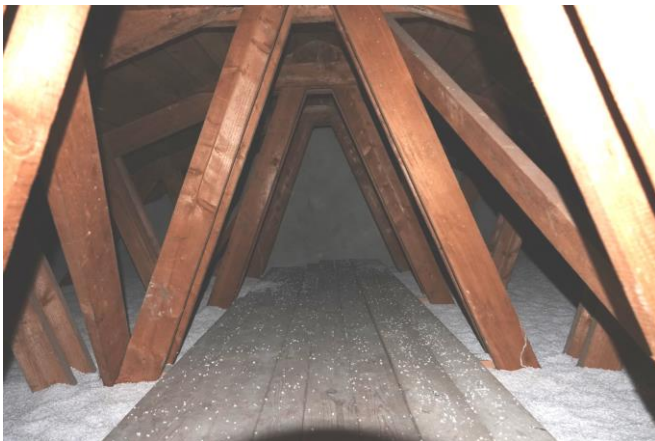
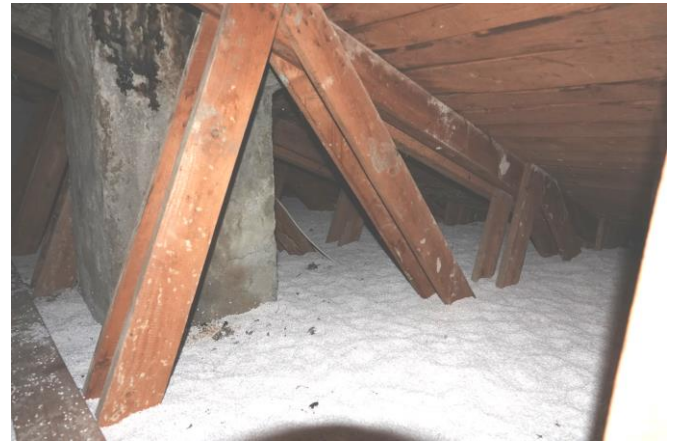
Abbildung 23: Übersicht Dachboden.

Die Innenräume des Gebäudes werden aktuell genutzt, so dass eine Nutzung durch Fledermäuse ausgeschlossen werden kann. Die Gebäudekonstruktion weist zwei getrennte Dachböden auf. Die Abbildungen 23 bis 26 geben Ausschnitte dieser Dachböden wieder. Beide Dachböden sind nach außen hin völlig geschlossen und verfügen über keine Einflugmöglichkeiten ins Innere der Dachböden. Ein Vorkommen von Fledermäusen kann daher mit Sicherheit ausgeschlossen werden.

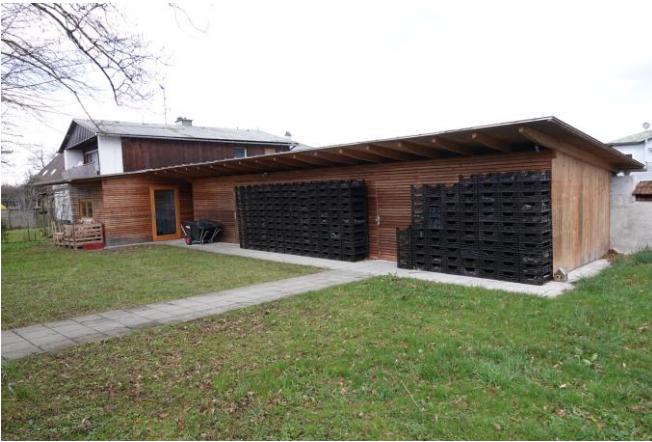
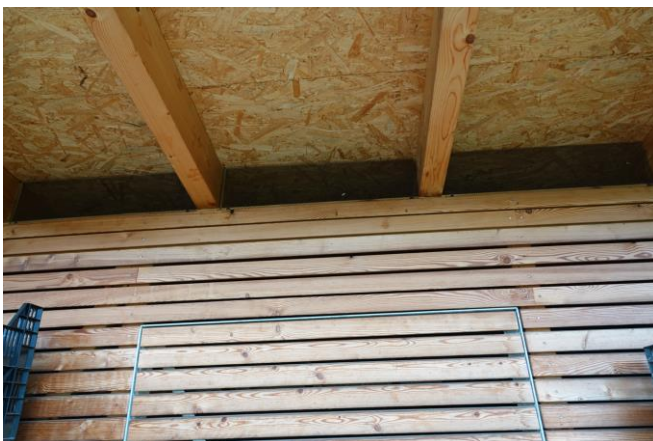
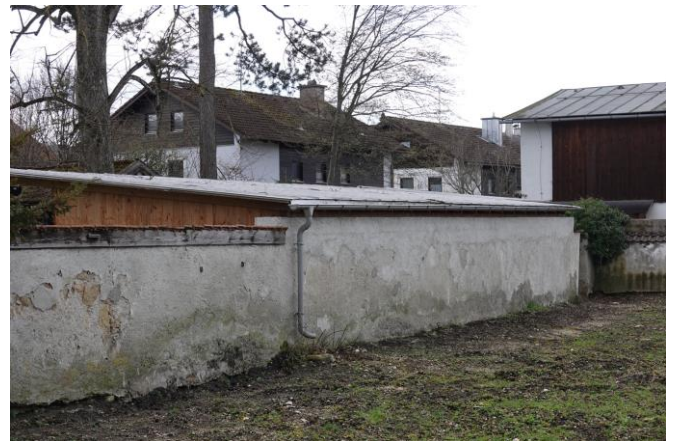
Die Abbildungen 27 bis 30 zeigen verschiedene Ansichten des Außenbereichs des Gebäudes C. Inwieweit das Gebäude abgerissen wird ist noch offen. Bei dem Gebäude handelt es sich um eine Holzkonstruktion zur Lagerung von Untersuchungsmaterial. Im Außenbereich sind für Fledermäuse keine potenziellen Quartiermöglichkeiten beispielsweise in Form von Spalten, Fensterläden oder Verkleidungen vorhanden. Die Lüftungsspalten zwischen den Holzleisten sind sehr eng (max. 1cm) und gewährleisten keine Einflugmöglichkeit ins Gebäudeinnere. Die Öffnungen zwischen Außenwand und

Dachkonstruktion sind vollständig vergittert. Ein Zugang ins Gebäudeinnere ist hierüber nicht möglich. Eine Nutzung des Gebäudes durch Fledermäuse ist daher unwahrscheinlich.

Abbildung 27: Ansicht Gebäudeteil C aus südöstlicher

Abbildung 29: Anbau mit Lagerräumen und Garagen, Auffahrt zur Scheune.

Abbildung 30: Rückseite der Scheune, unterhalb des Anbaus befinden sich Garagen.

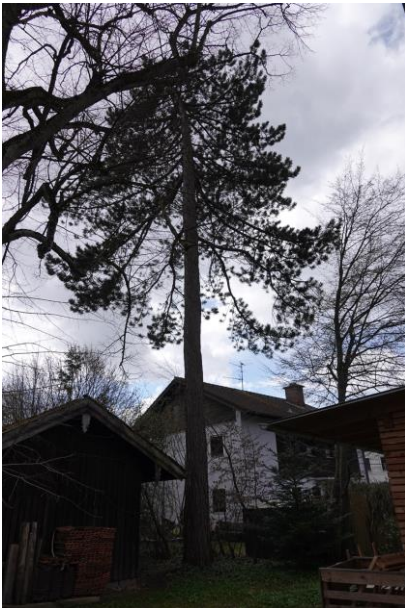
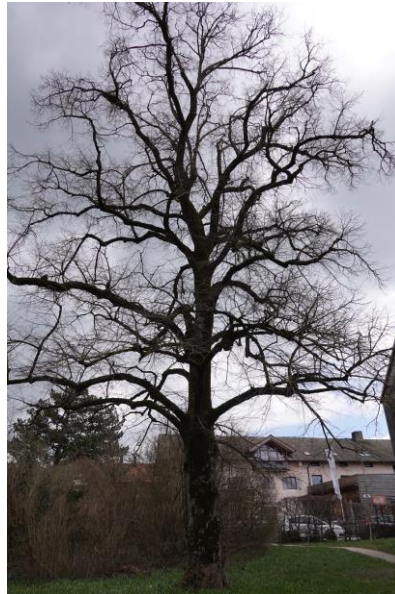
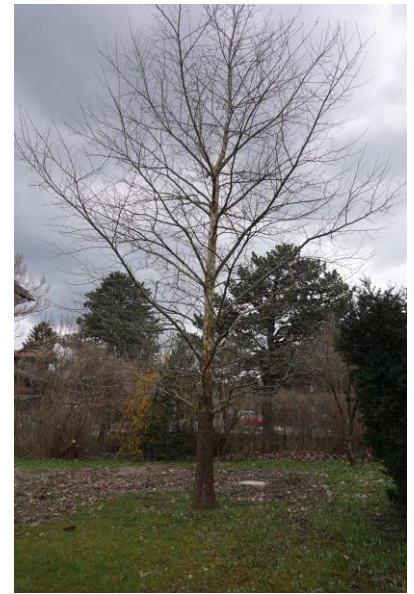
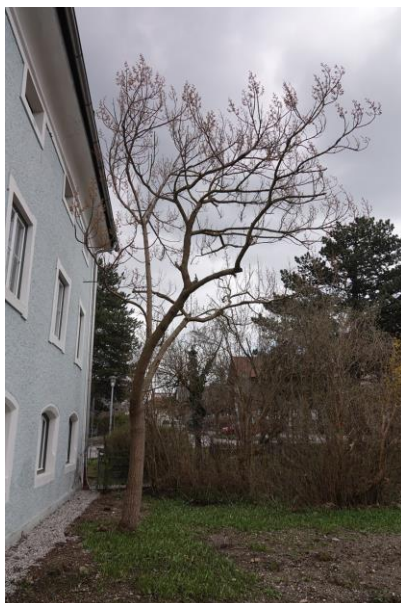
Abbildung 31: Baum Nr. 1: Kiefer.

An den Gehölzen wurden keine potenziellen Quartierstrukturen wie beispielsweise Spechthöhlen, Spalten durch Astabbrüche oder Rindentaschen festgestellt, die von Fledermäusen bzw. halbhöhlen- oder höhlenbrütenden Vogelarten als Brutplatz genutzt werden könnten. Das Astloch an Baum Nr. 7 ist kein und wenig tief, eine Nutzung durch Fledermäuse ist ausgeschlossen.

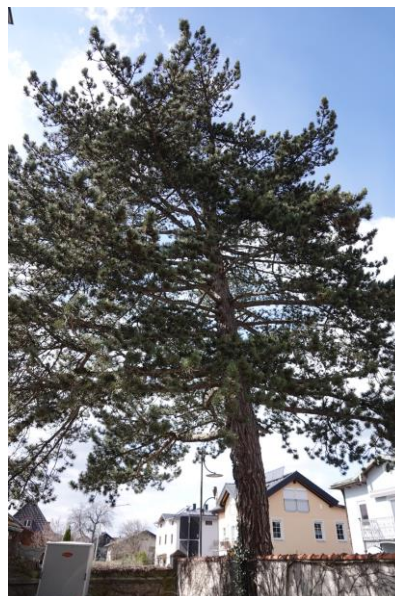
Abbildung 35: Baum Nr. 7: Kiefer.

| 7 | Kiefer | 80 | Astloch überwalmt | - | - |
